南阳高新南阳二机石油装备集团股份有限公司 “12·2”一般车辆伤害事故调查报告

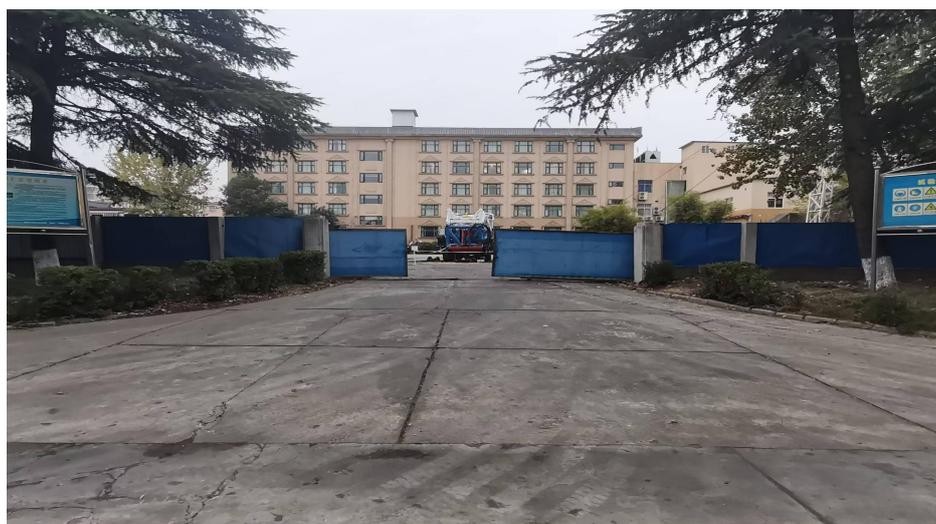
事故发生在南阳二机石油装备集团股份有限公司厂区，事故发生场所为公司厂区内第一产品试验场，事故发生位置位于试验场内产品载荷试验井口附近。

图 1 发生事故的第一试验场

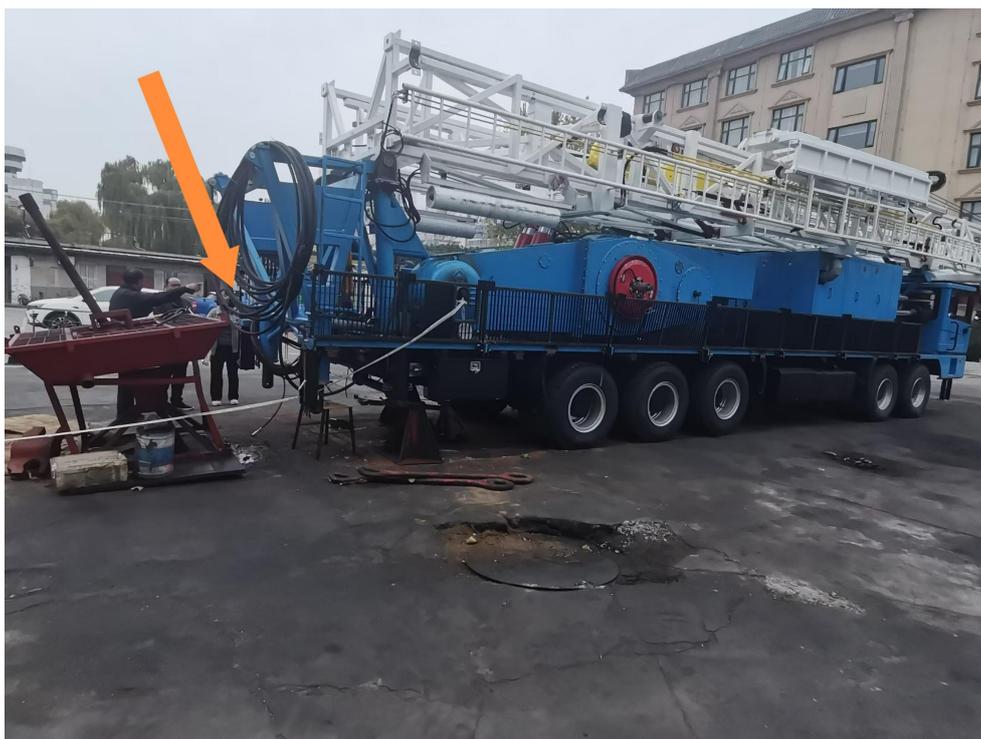
图 2 箭头所示是事故发生位置

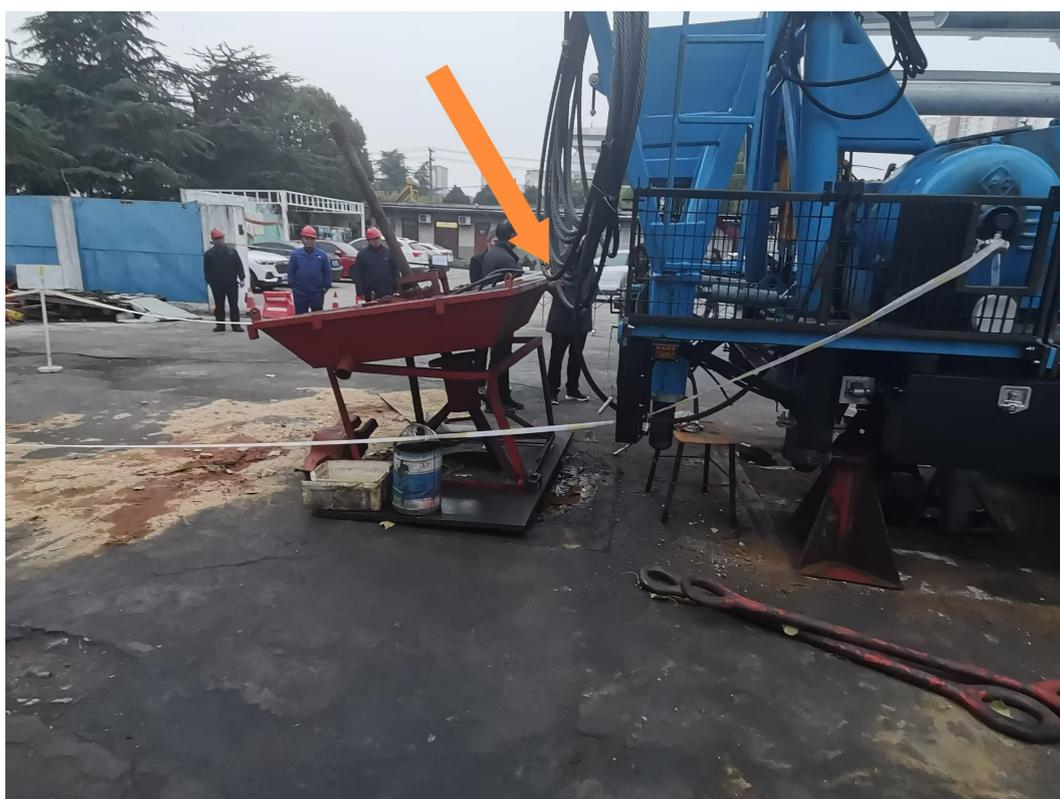
先后 4 次倒车靠近井口，总装一分厂钳工二班钳工杨**和周**站在修井机尾部南侧至井口北侧之间，杨**站在南端，周**站在北端，二人手持卷尺测量修井机后尾梁与井口之间的距离是否满足试验要求，14 时 40 分许，在进行第 5 次倒车靠近井口时，修井机突然加速后退行驶 3-4m，向南撞向试验工装，周**向两侧躲闪不及，急忙躺于车下，杨**反应不及被撞至试验工装后停止，挤压在修井机尾部和试验工装之间，致使杨**重伤，且使试验工装变形，后修井机前行约 1 米后停止，杨**倒地，周**从修井机下爬出。

图 3 箭头所示为事故撞击位置

调度员阮*在南阳二机石油装备集团股份有限公司第一产品试验场驾驶 XJ550 车装修井机于第一产品试验场进行载荷试验前期倒车对准井口过程中，右脚踩踏刹车时误触油门，致使修井机将杨**撞击挤压至自动化试验工装，发生事故。

死者杨**违规作业，作业时处于 XJ550 车装修井机后尾梁与井口之间位置，位于载荷试验操作规程中严禁站人的区域，安全意识不强。

1、南阳二机石油装备集团股份有限公司要深刻吸取事故教训，加强对厂区的管控，进一步强化安全生产教育培训，由下至上提高从业人员安全意识，规范其操作规程；要通过制定员工隐患信息上报等制度，使从业人员能及时发现各种隐性问题，安全管理人员能及时发现处理各种违规现象。

2、南阳二机石油装备集团股份有限公司要严格执行隐患排查治理制度，组织开展安全大排查、大检查，及时发现并消除各类事故隐患，尤其是对各个具有风险隐患的作业区域要进行全面排查，认真履行对作业现场安全生产管理职责，严格落实生产安全事故隐患排查治理制度。

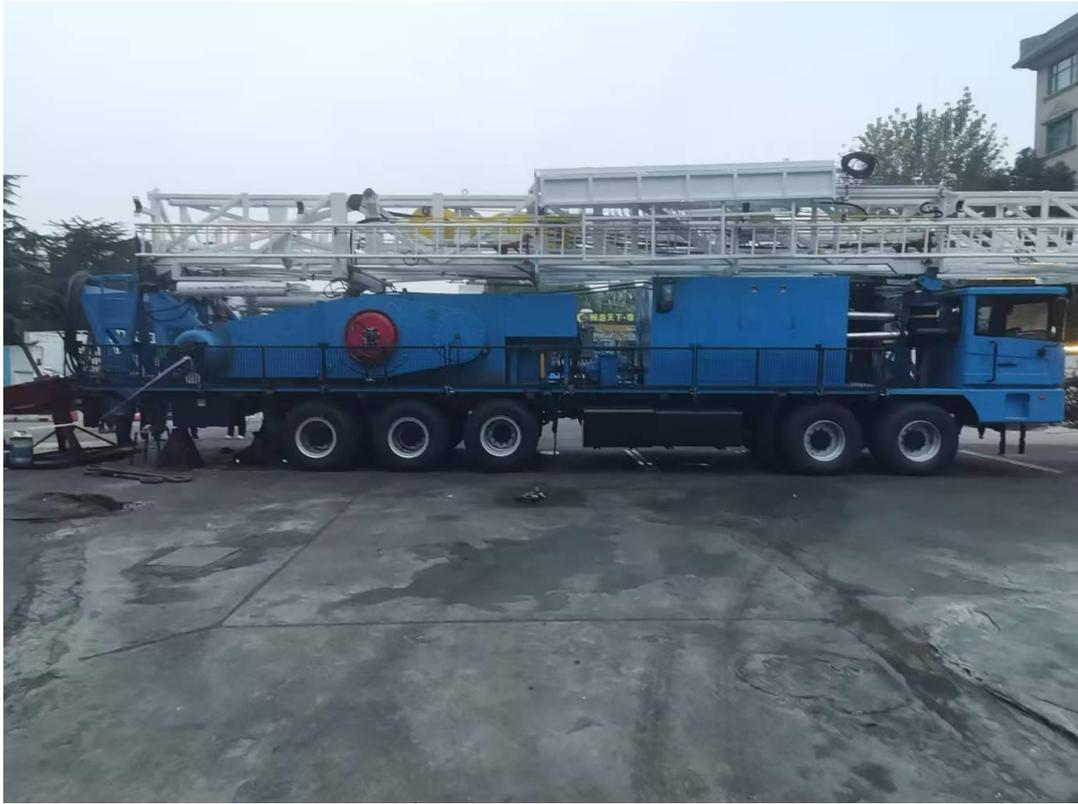
2024年12月2日下午14时30分许，南阳二机石油装备集团股份有限公司总装一分厂在第一产品试验场开展XJ550车装修井机（长约20700mm、宽约3130mm、高约4470mm，质量约为54000kg，发动机功率700HP，以下简称修井机）载荷试验，在进行载荷试验前期过程中，需要调整修井机后尾梁与井口的距离。同时作业现场距离井口南侧约2m处存放有钢框架自动化试验工装（长约2000mm、宽约1700mm、高约1400mm，以下简称试验工装）。14时39分许，总装一分厂调度员阮*驾驶修井机在总装一分厂钳工二班班长鲁*指挥下，

图 4 图为发生事故的 XJ550 车装修井机
