南阳高新南阳二机石油装备集团股份有限公司 瞒报"10·26"一般起重伤害事故调查报告

经调查认定,南阳二机石油装备集团股份有限公司 "10·26"起重伤害事故发生后未按规定向事故发生地县级以 上人民政府安全生产监督管理部门和负有安全生产监督管理 职责的有关部门报告,属一起一般生产安全瞒报事故。

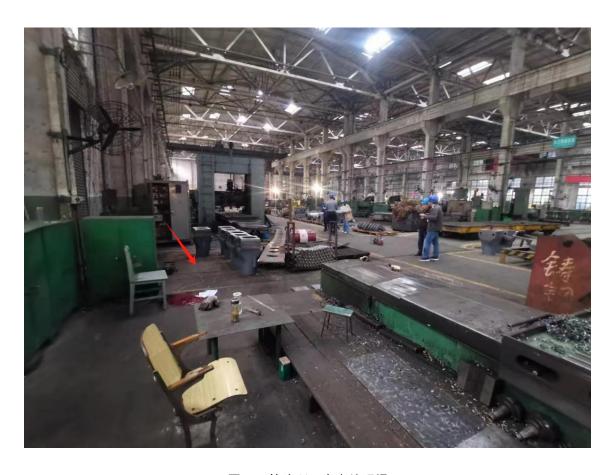
事故发生在南阳二机石油装备集团股份有限公司厂区,位于公司厂区内金属加工公司[®]第五跨(最南跨)X2012C龙门铣床与X2012龙门铣床之间半成品区,平时堆放半成品工件。

图 1 箭头所示为事故现场

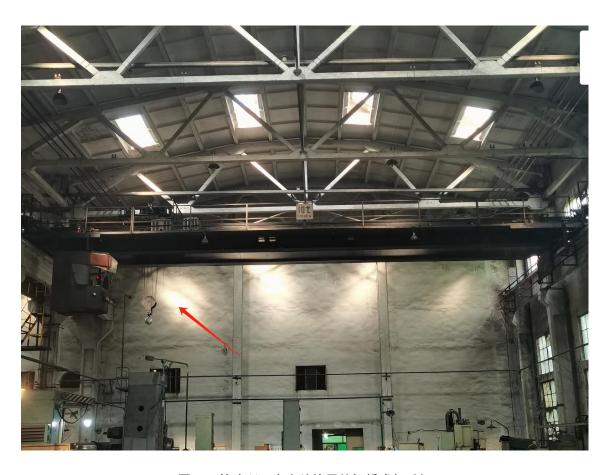
2023年10月26日上午9时31分许,南阳二机石油装备集团股份有限公司金属加工公司铣床操作工苏**在金属加工公司车间第五跨(最南跨)操作龙门铣床(规格型号 X2012C)加工一侧板(尺寸约长9400mm、宽460mm、厚20mm,重量约600kg)完工后,使用起重永磁铁(起重能力2T)吸附该侧板约中间位置,指挥起重操作工路**进行吊装和移运,在吊装侧板由西向东移动退出龙门铣床后,准备向北转移时侧板脱落,造成公司员工柴**受伤。

图 2 箭头所示为事故使用的门桥式起重机

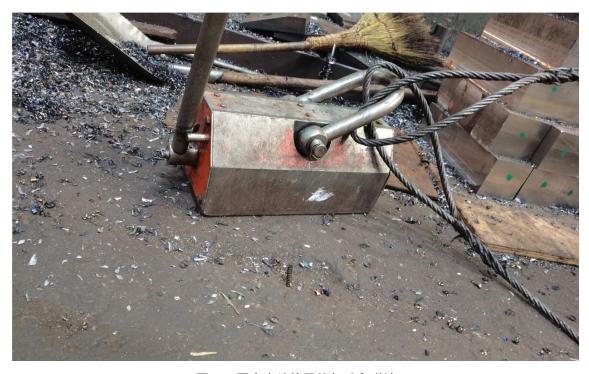
图 3 图为事故使用的起重永磁铁

选用的吊装方式不合理,因侧板工件长度大、宽度小、厚度薄,增加了起吊难度。起吊过程中采用承载能力为2吨的起

重永磁铁吸附在大约中间位置进行吊装和移动,侧板在吊装和移动过程中脱离起重永磁铁掉落,发生事故。

1、南阳二机石油装备集团股份有限公司要深刻吸取事故 教训,对厂区进行严格管控,要进一步加强安全生产教育培训,

提高从业人员安全意识,规范其操作规程;要通过制定巡回检查制度等措施,使安全管理人员能及时发现各种违规现象。
