# 南阳方城“11·4”较大道路交通事故调查报告

南阳市人民政府事故调查组

2025 年 7 月

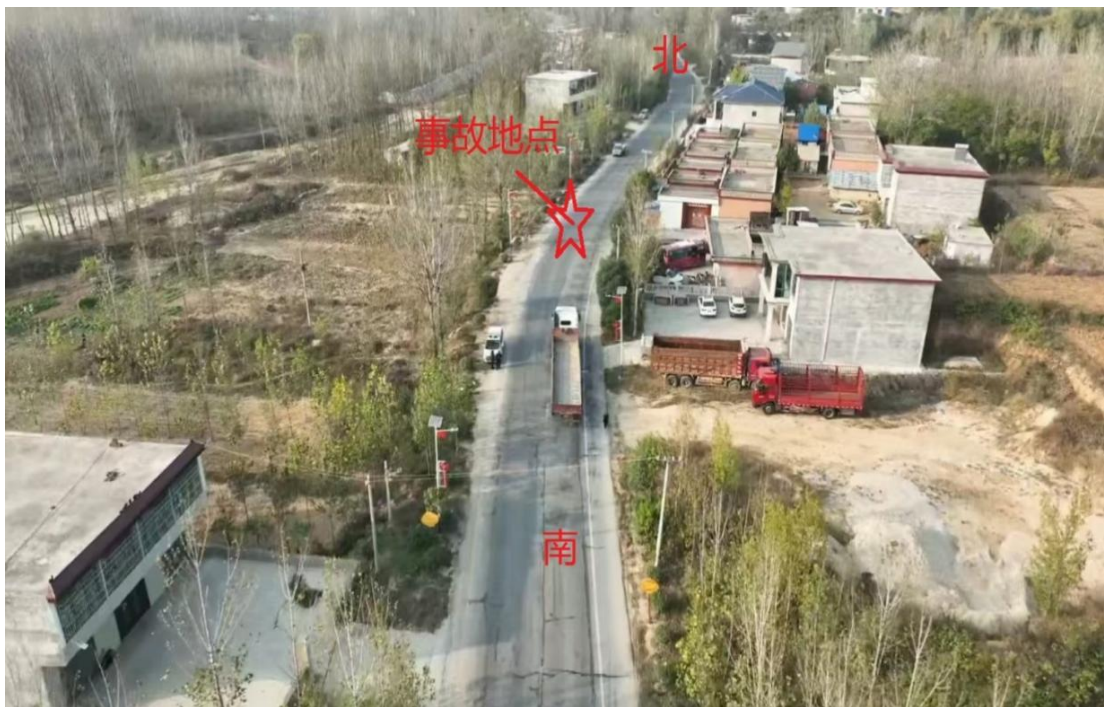
该事故现场位于 233 省道 365 公里+147 米处，道路为南向北偏右慢弯道，沥青路面，全宽 10.5 米，单向一条机动车道和一条非机动车道，夜间有路灯照明，限速 60km/h。现场勘查显示，渝 DT0036 号重型自卸货车头南尾北停放在道路西半幅，豫 RN1829 号大众牌小型普通客车头北尾南挤压在渝 DT0036 号重型自卸货车左前角处，损坏严重，西半幅路面上在渝 DT0036 号重型自卸货车北侧可见豫 RN1829 号大众牌小型客车撞击后形成的挫划痕起点，终点止于豫 RN1829 号大众牌小型普通客车底盘处。

图 1：事故现场示意图（无人机俯瞰拍摄）

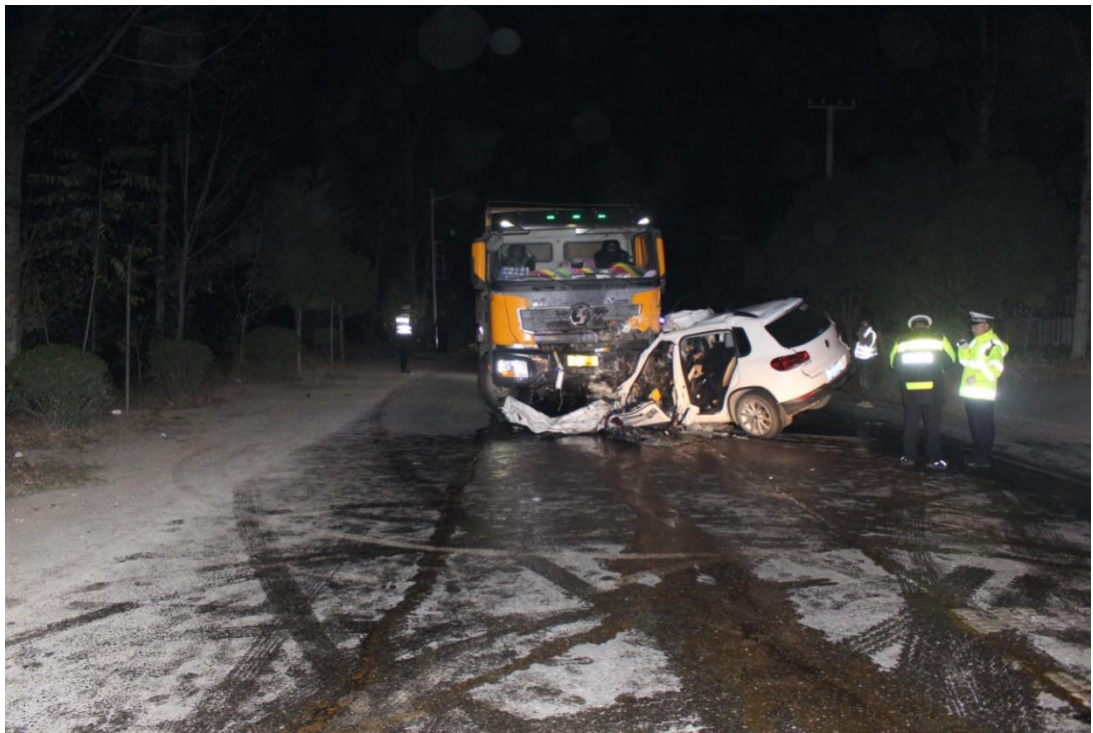
图 2：事故现场照片（自南向北拍摄）

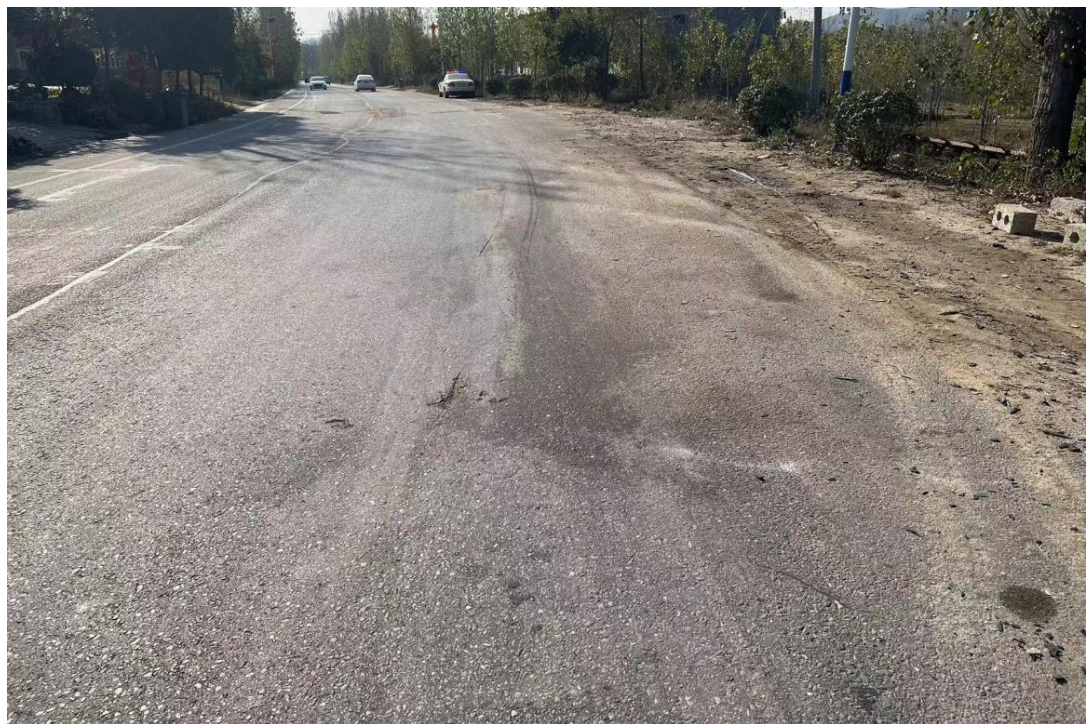
图 2：事故现场照片（自南向北拍摄）
