沪陕高速桐柏段“2·17”较大道路 交通事故调查报告

2022年2月17日20时05分许，沪陕高速桐柏段发生一起较大道路交通事故，造成3人死亡，1人受伤，两车受损，直接经济损失315万元。

经调查认定：沪陕高速桐柏段“2·17”事故是一起较大道路交通事故。

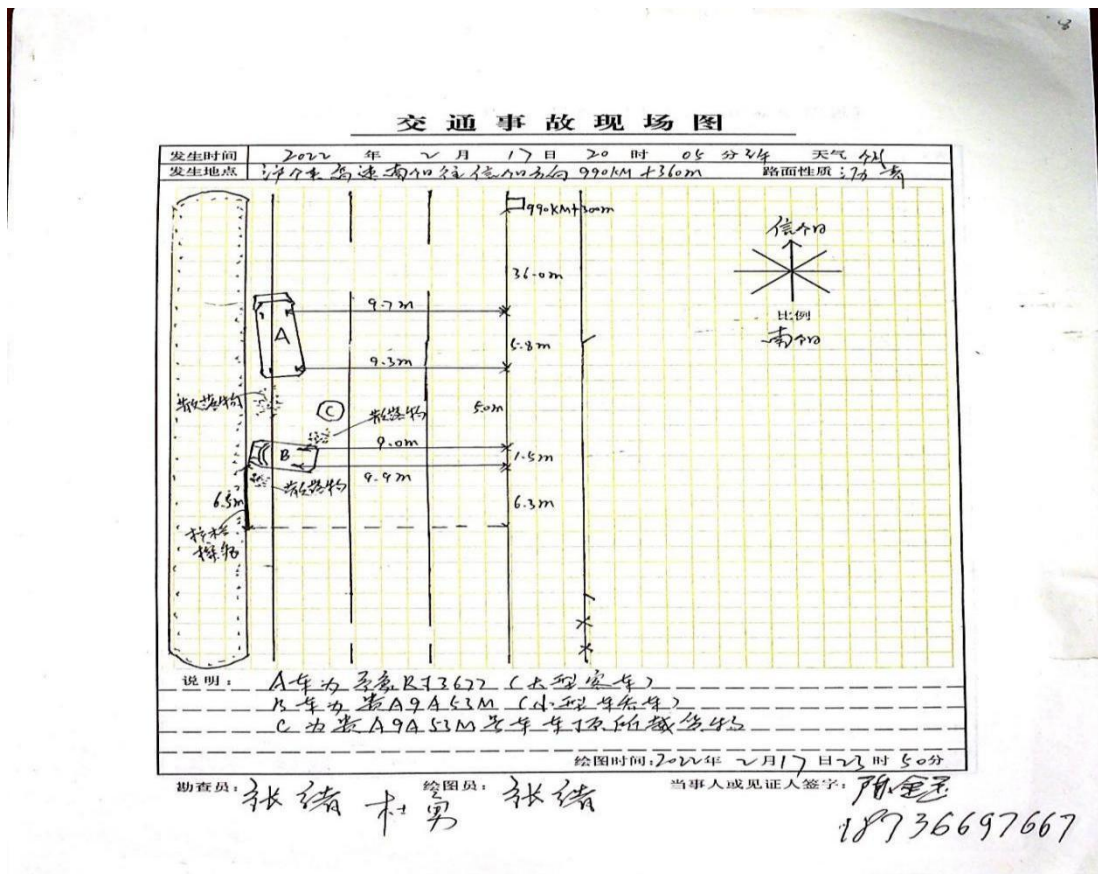
(图1)

2022年2月17日22时23分，南阳市公安局高速交警支队事故大队按照先中心后外围，先地面后空间，先静态后动态的原则对事故现场进行了勘查：中心现场处为990KM+360m公里标，现场勘查中将该公里标作为现场勘查基准点，将第三行车道和应急车道分界线作为基准线。贵A9A53M号吉利牌小型轿车和豫RJ3677号宇通牌大型普通客车肇事后均位于第一行车道和中央护栏之间。
