# 南召“4·1”较大道路交通事故调查报告

2023年4月1日3时58分许，在S234线375公里处(南召县云阳镇西园河中桥路段)发生一起交通事故，造成7人死亡，两车受损。直接经济损失600万元。

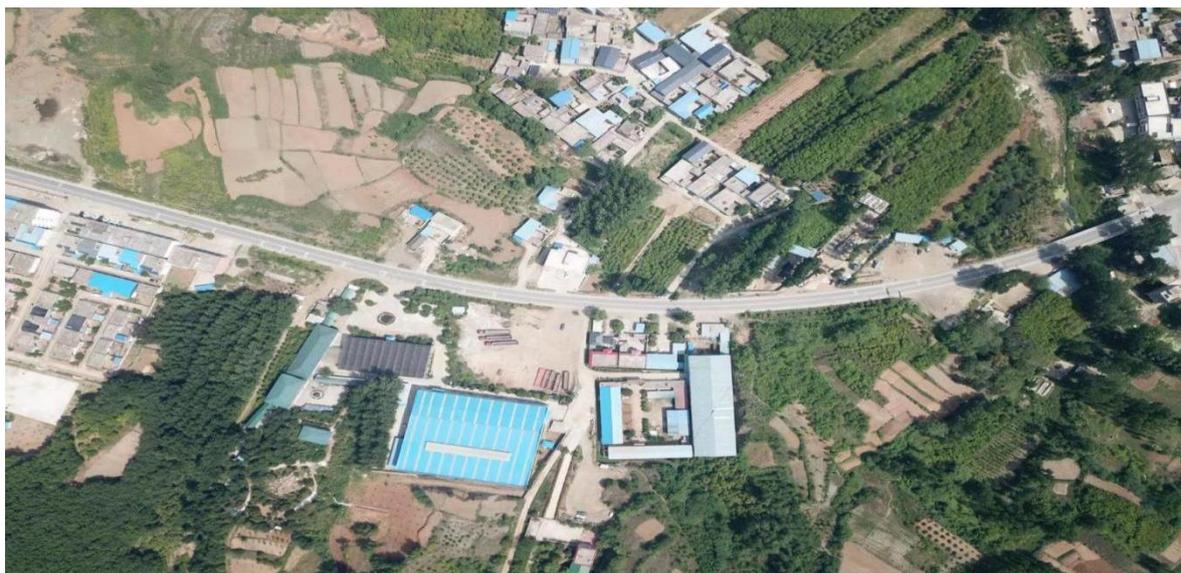
豫 KY957 挂号重型罐式半挂车逆向停放在道路左侧，豫 RU70U9 号小型普通客车停放在半挂车车头前方；在豫 K38953/豫 KY957 挂号重型罐式半挂车后有两道明显制动痕迹，两道痕迹均在半挂车行驶方向中心线的左侧，左边制动痕迹长 26.5 米，右边制动痕迹长 18.7 米。

图 2：事故现场照（无人机俯瞰拍摄）

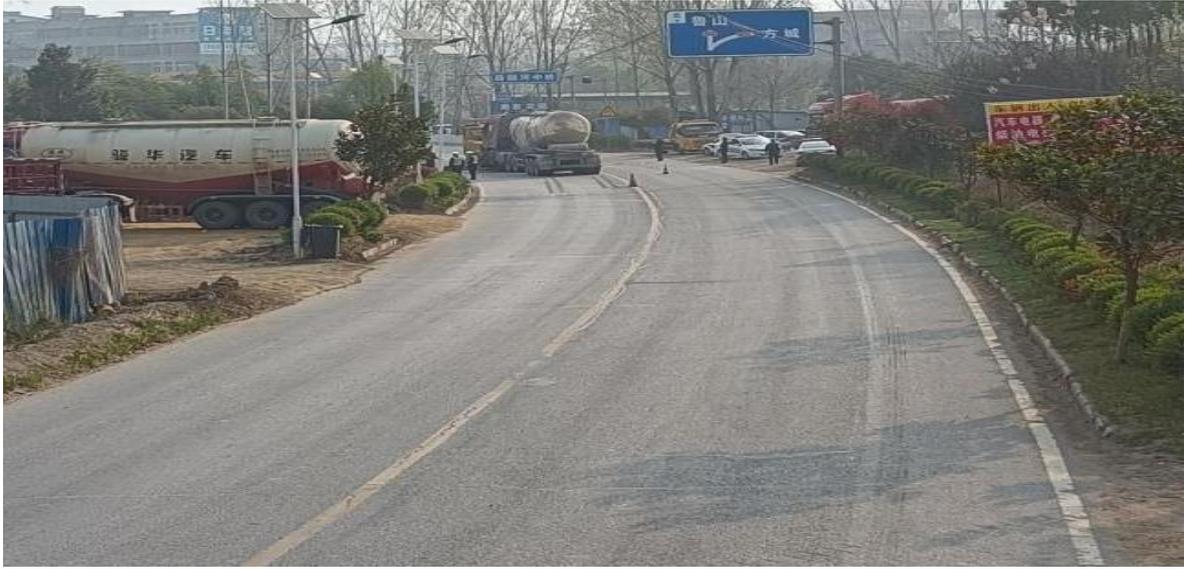
图 3：现场概览照（西南向东北拍摄）

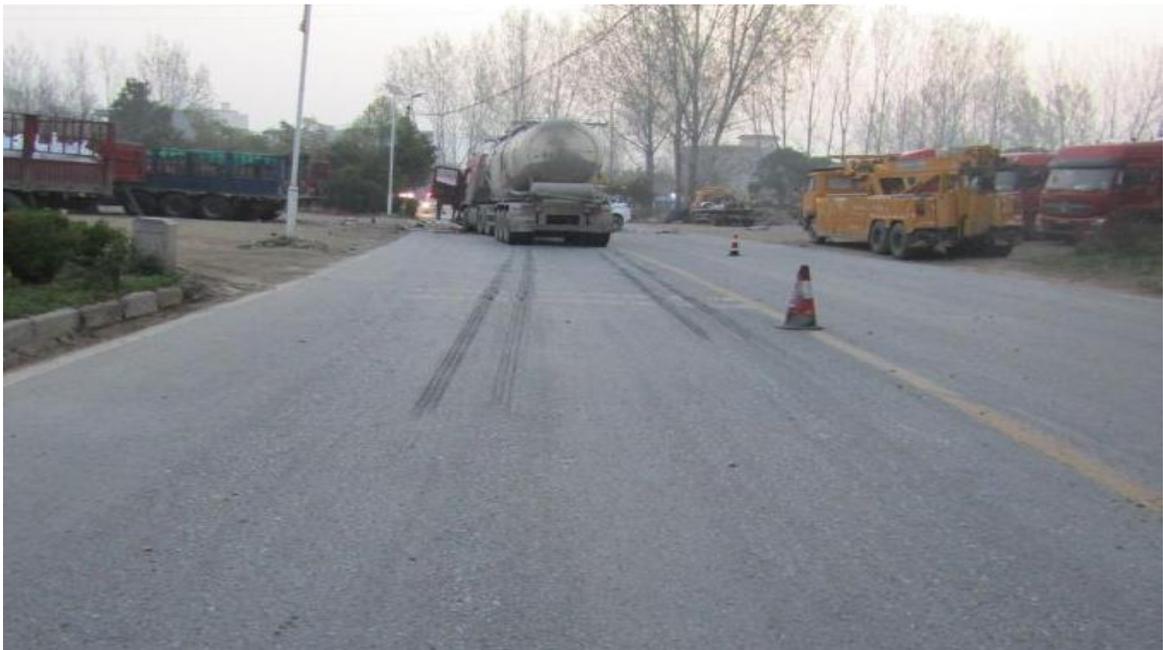
图 4：现场概览照（西南向东北拍摄）

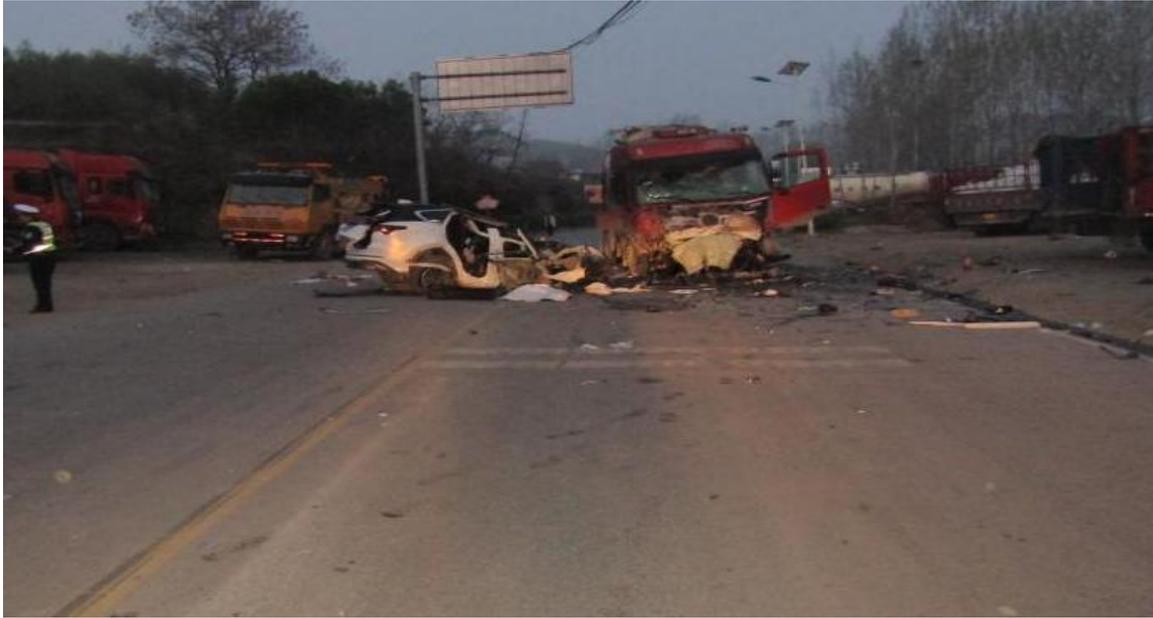
图 5: 现场概览照（东北向西南拍摄）

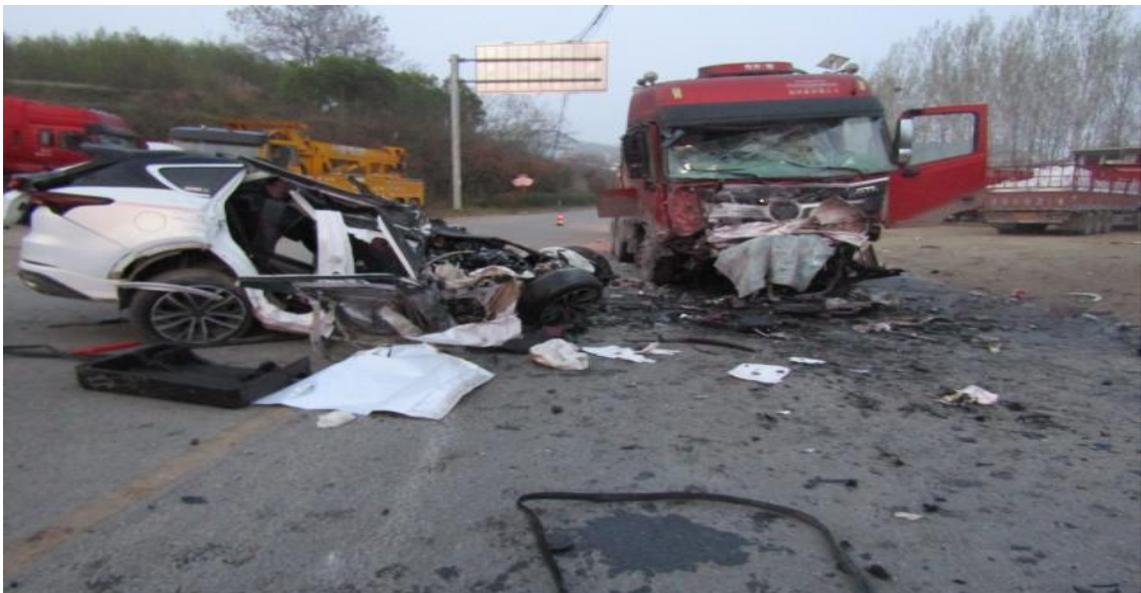
图 6: 现场概览照（东北向西南拍摄）
