官庄工区“5·18”一般燃爆 事故调查报告

2023年5月18日9时23分，南阳市官庄工区赤虎街道办事处岳庄村发生一起燃爆事故，造成6人不同程度受伤，直接经济损失487万元。

经调查认定，官庄工区“5·18”燃爆事故是一起因生产设

备不符合标准、人员违规作业造成的一般生产安全责任事故。

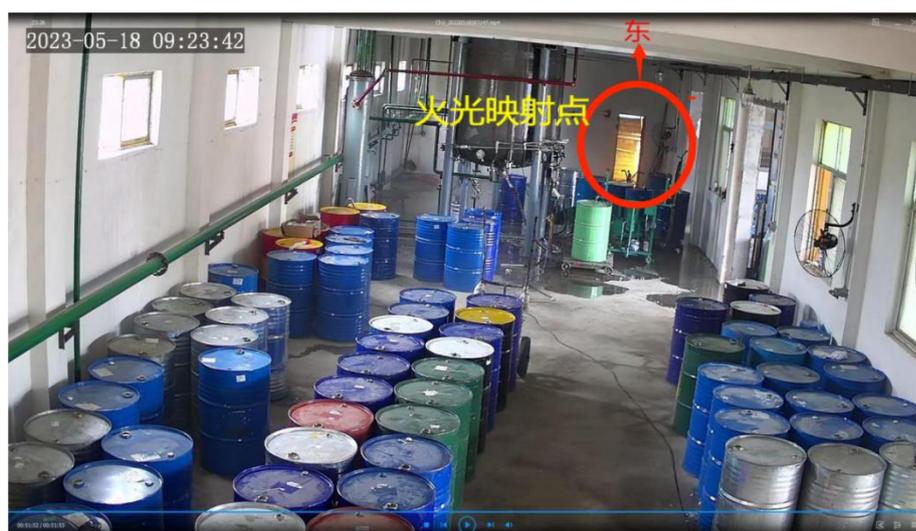
一楼加原料和成品车间及火光映射点画面如下：

另外 2 人从事西侧成品釜内产品的出料灌装。9 时 21 分 46 秒，从二楼中间反应釜入孔处有物料大量溢出，通过反应釜周围安装缝隙及升降平台溢流至一楼，现场一名员工顺手将上料管道阀门关闭，9 时 22 分 20 秒，物料已流淌至一楼车间外场地，溢出的物料产生刺鼻的气味，所有人员都跑出一、二楼作业现场至中间空场区。9 时 23 分 42 秒，在生产车间一楼东墙门口电蒸汽发生器处，有明显火光映射（如下图），之后发生燃爆。

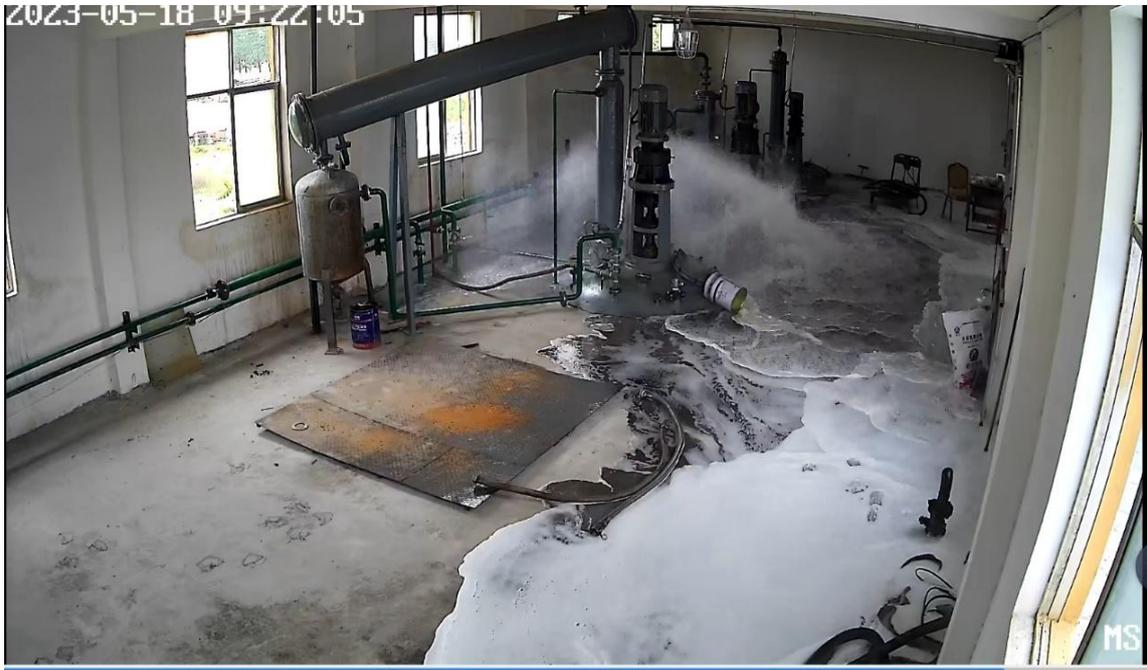
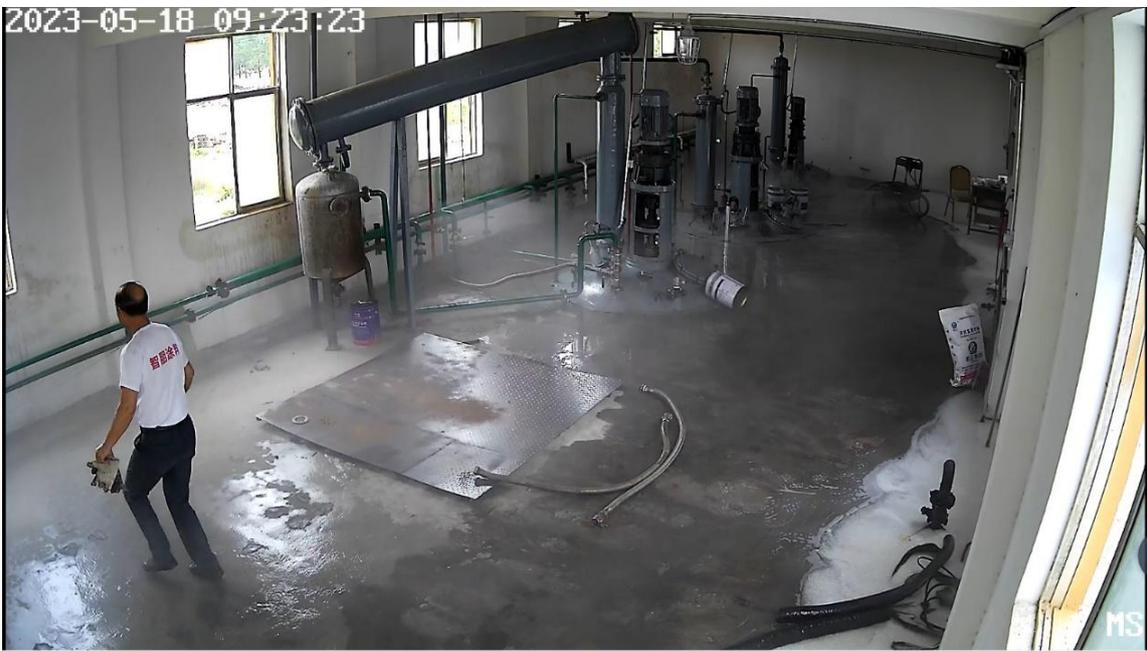
二楼为反应釜及物料溢出画面如下：

1. 涉事非法生产小工厂，反应釜在投料过程中无液位、压力、温度监控及联锁装置，造成投料超量，且反应釜处于加热阶段，釜内物料沸腾造成物料从出入孔处冒出，导致易燃物料泄漏、

漫流，同时伴随易燃液体挥发；

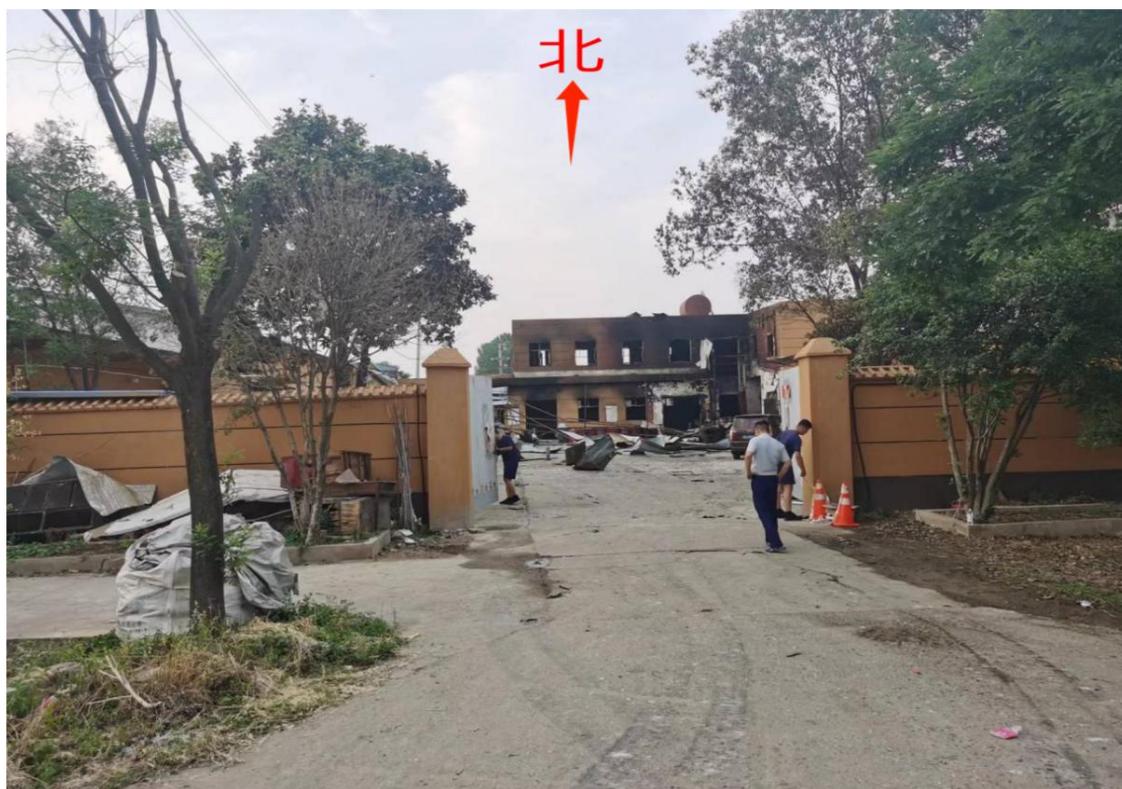
事故勘测现场照片如下：

事故发生地点位于官庄工区赤虎街道办事处岳庄村，原为废弃面粉厂，厂区座北朝南，其西侧临 Y016 县道。厂内建筑沿厂区边界东、西、北三面布置，中部为回车场地。正对厂区大门为生产车间，靠厂区北边界布置；紧邻车间东侧，从北向南依次为楼梯间、柴油发电机房、化验室、库房、生活区；紧邻车间西侧从北向南依次为已安装未使用的物料中转间、原料库房、办公区等。生产车间南侧贴邻搭建有物料棚，存放有产品及部分原料。配电室位于柴油发电机间上部。

生产车间为二层建筑，钢筋混凝土框架结构。二层靠东部分，

自东向西安装有 3 台反应釜，分别为配料釜、反应釜及成品釜，3 台釜西侧预留 1 台反应釜位置，安装孔洞用钢板覆盖。生产车间一层为上料区及成品包装区，设有包装用电子秤、输送泵及成品暂存区。

生产车间一楼、二楼墙壁、窗户及设备设施有烟熏及高温火烤痕迹，二楼窗户框变形，窗户上玻璃全部震碎脱落。院内一辆叉车轮胎被高温熔融。

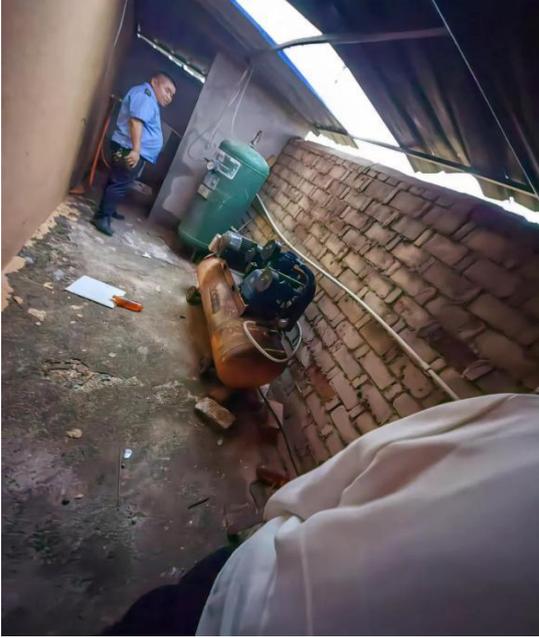
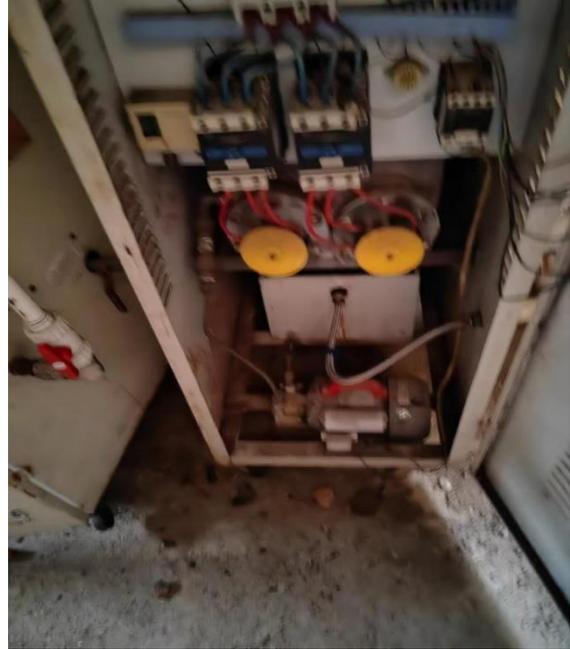
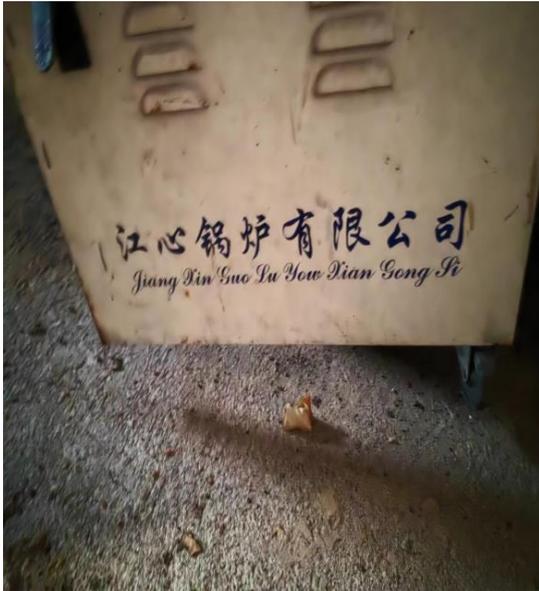
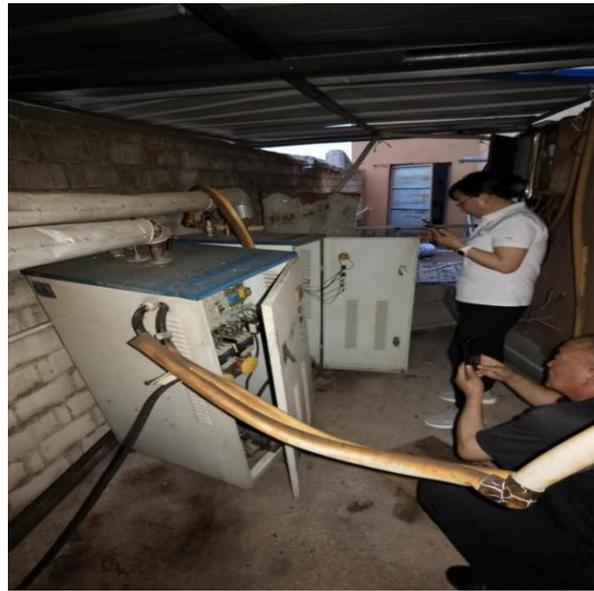
事故勘测现场电蒸汽发生器相关照片如下：

生产车间一层东墙靠南侧开有门洞，距东围墙不足两米。靠近东围墙，卫生间、无塔供水罐、移动式空压机、2 台电蒸汽发生器自北向南依次布置，其上部采用铁皮搭建。两台电蒸汽发生器南面正对着化验室北门，间隔约 4m 左右，上述设备均无明显燃烧痕迹。

3. 电蒸汽发生器、化验室距生产车间防火间距不足，且位于爆炸危险区内，未采用防爆电气。

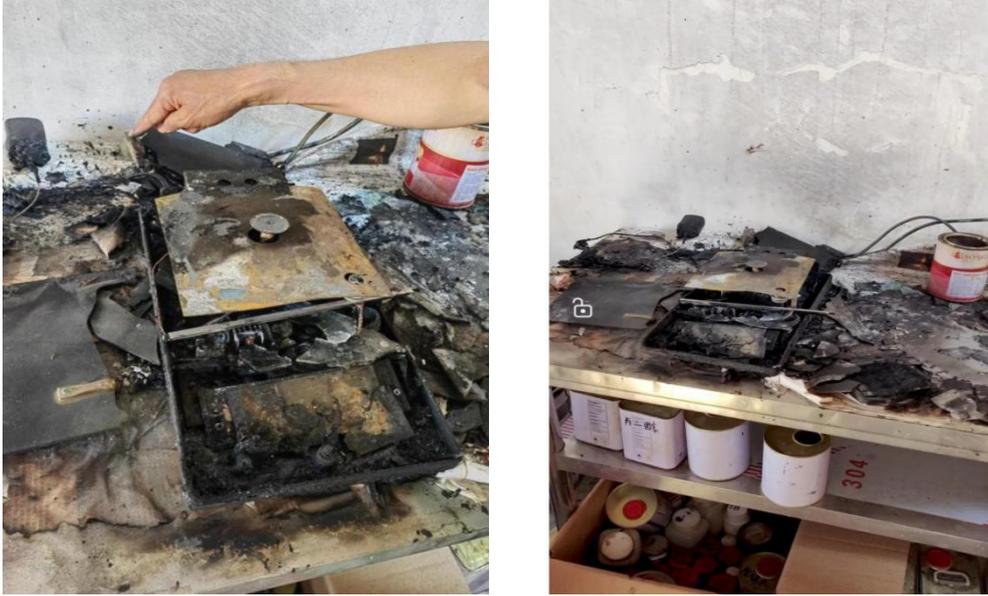
事故勘测现场化验室相关照片如下：

化验室设有化验设备及2台办公桌、电脑等设施，北侧工作台上电源插座及一台疑似加热搅拌器被严重烧毁，化验室其他仪器设备无燃烧痕迹。化验室与楼梯间之间的柴油发电机房内柴油发电机完好。

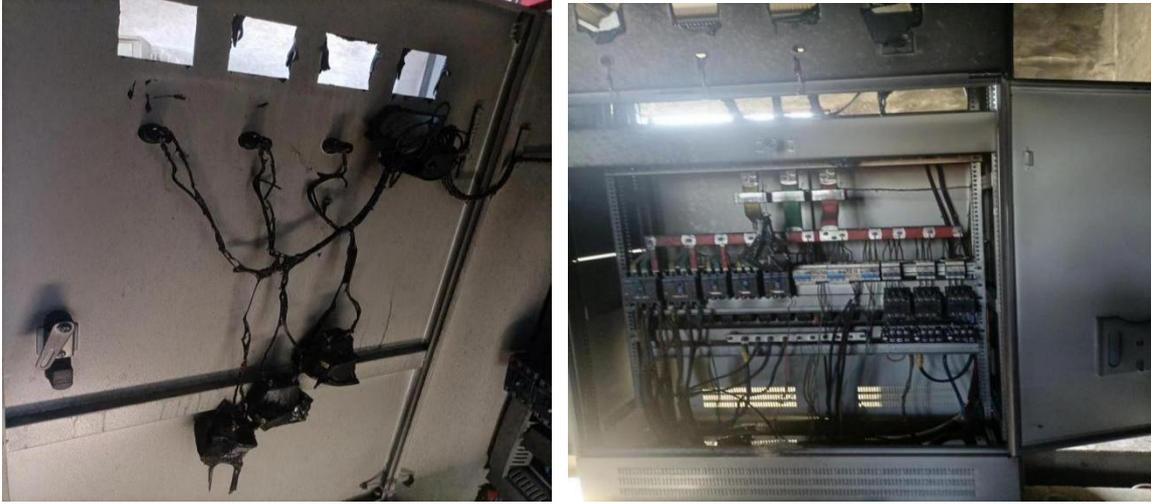
事故勘测现场配电室相关照片如下：

生产车间二楼楼梯南边为配电室，布置有2面配电柜，配电柜门上塑料电气元件被高温熔融，配电柜内无燃烧痕迹。
